## 99 片浜十三里 長く続く砂浜

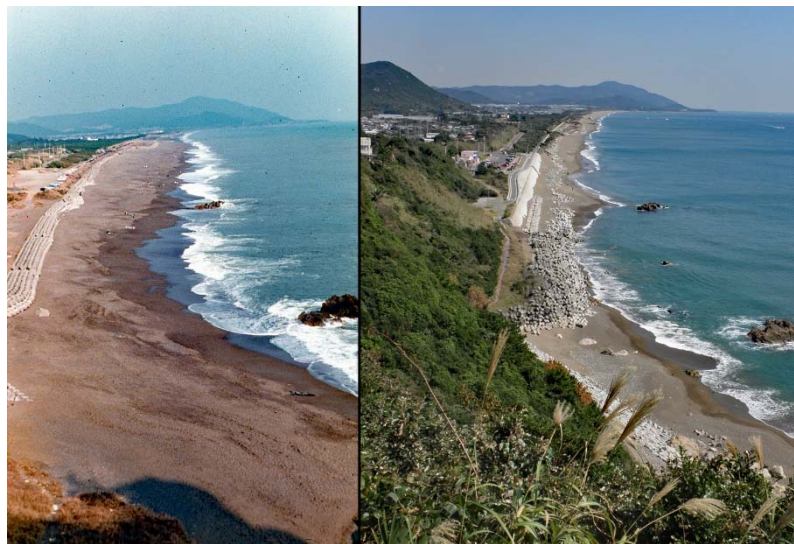
左の写真は日出の石門の上から撮ったもので、左側が 1979 年、右側が 2014 年のものです。侵食の様子がわかります。

片浜十三里で見られる砂浜は、ほとんどが細-中粒砂からできており砂礫も混在しています。浸食によって砂浜も幅が狭くなっています。流出する川は小河川しかありません。

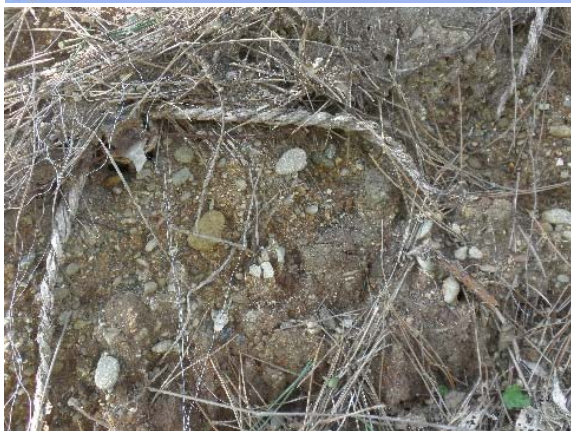
貝ボタの断面

太平洋に面した表浜は度々地震による津波の被害を受けています。1854 年の安政東海地震で大きな津波被害を受けた後、田原市堀切地区では津波対策として貝殻を利用した「貝ボタ」や「かいがらぼた」と呼ばれる堤防が築られました。住民たちが食べた貝の殻を土砂に混ぜて作った堤防(左図)で、海岸沿いに約 2.5km ありました。現在は洪水や道路の拡幅などにより大部分は失われてしまいましたがごく一部見ることができます。表浜は強い波浪で根元が削り取られるとその上位部分が崩落して崖が形成され、海に対して後退を続けてきています。東部の豊橋市域では海食崖
